Die Flaschenpost von JONATHAN

Nr. 138/Oktober 2020

"Vertrauen ist gut, Kontrolle ist besser". Dieser Spruch bewahrheitete sich erneut in diesem Jahr, als ich **DIE „MASCHINE“ SEGELBOOT** – also JONATHAN - während der Corona-Quarantäne einer intensiven Wartung unterzog.

Die „Maschine“ Segelboot

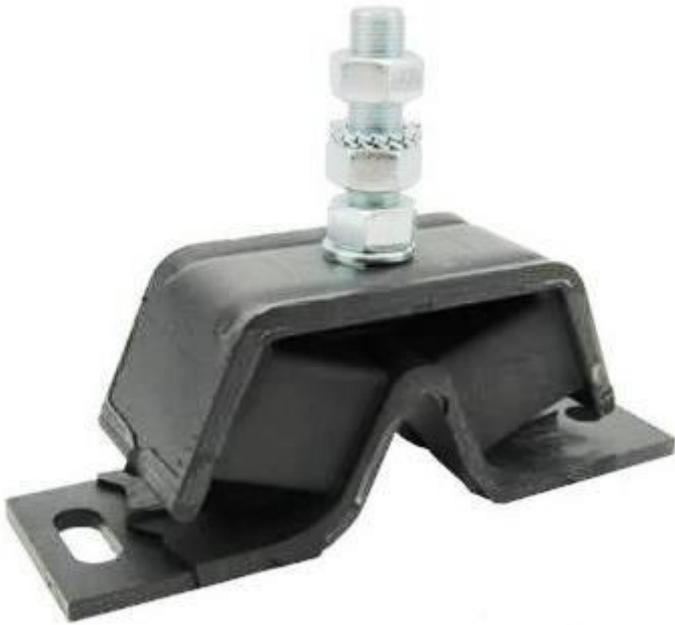
„Corona“ hat uns viel Zeit geschenkt, die man auf verschiedene Weise nutzen kann. Wir verwendeten einen Teil der Zeit, um verschiedene Gebiete in PANAMA zu „besegeln“, aber auch **Reparatur-vorbeugende Wartungsarbeiten** durchführen zu lassen. Eine davon war, die Motoraufhängungen zu erneuern. Schiffsmotoren sind auf Gummiblöcken gelagert, die in gewissen Zeitabständen ausgetauscht werden müssen. Bei alten Blöcken neigt der Gummi dazu, mürbe zu werden und zu brechen. Die Folge ist eine Veränderung der Motorposition, was wiederum den **Antrieb** (Getriebe und Welle oder Saildrive) **beschädigen** kann. Eine Kettenreaktion, die sich vermeiden lässt.

Foto oben: Motoren stehen auf mehreren dieser Gummiblöcke, die man „Motoraufhängungen“ nennt.

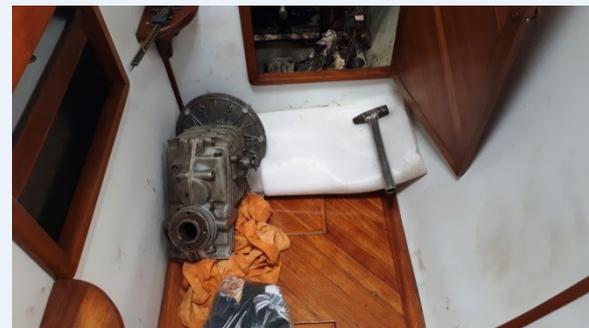
Bei JONATHAN wird für diese Arbeit das Getriebe abgebaut, um den Motor anzuheben. Nach dem Wechsel der Motoraufhängungen schraubt man das Getriebe wieder an den Motor.

Foto rechts: Getriebe ausgebaut, um Motor anzuheben.

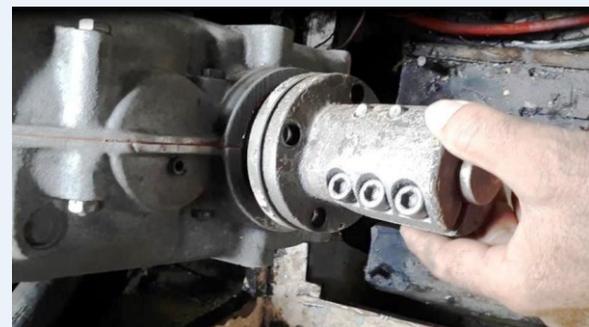
Motor und Getriebe werden **auf die Antriebswelle ausgerichtet**. Die **Toleranz** dabei ist **ein Zehntel** eines Millimeters.

Als alles fertig war und noch vor finanzieller Abrechnung dieser Arbeiten kontrollierte ich diese Ausrichtung. Dazu schraubte ich den Wellenflansch (auf dem Bild hält ihn die Hand) ab und war fürs erste überrascht, als ich ihn ein Stück zurück zog. Der Wellenflansch, in dem die Welle steckt, war um **satte 6 mm** versetzt auf das Getriebe geschraubt.

Foto rechts: Solltoleranz maximal 1/10 mm, gemessen 6 mm.

Folge davon können Vibrationen sein und im schlimmsten Fall sogar ein **Bruch der Antriebswelle**. Das passierte uns bereits einmal vor vielen Jahren. Der Defekt (Bruch) wurde erst Monate nach einer Reparatur akut, als wir schon wieder in einem anderen Land segelten. Der Fehler damals lag bei mir, da ich die Arbeiten nicht kontrolliert und mich nur auf die Aussagen des Mechanikers verlassen hatte.

Die gute war, dass ich die Arbeiten nicht selbst machen musste. Die gar nicht so schlechte, dass nach meiner Reklamation der Chef selbst kam und nachjustierte - bis auf ein **halbes Zehntel** eines Millimeters genau. Und das am Sonntagvormittag.

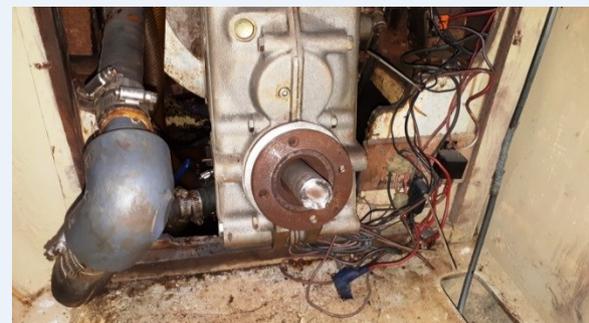
Foto rechts: Gebrochene Antriebswelle.
